Schadstofferkundung, Planung, Ausschreibung, Bauausführung, Beweissicherung, ingenieurtechnische Begleitung Rückbau der ehemaligen Bundesbahndirektion Frankfurt – ein Projektbericht

Rückbau Bundesbahndirektion Frankfurt

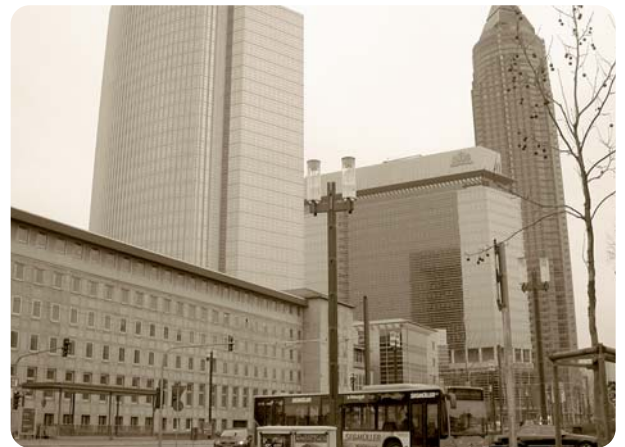
Im Vordergrund das Gebäude der ehemaligen Bundesbahndirektion Frankfurt vor dem Rückbau, links unten der Eingang zum U-Bahnhof Festhalle-Messe, dahinter die Hochhauszwillinge Pollux und Castor sowie der Messeturm (Februar 2007)

- Im Nordosten befand sich der nur wenige Meter vom zurückzubauenden Gebäude entfernt liegende Eingangsbereich mit Überdachung der U-Bahnstation Festhalle – Messe, Ausgang Hohenstaufenstraße (siehe Foto Seite 1).

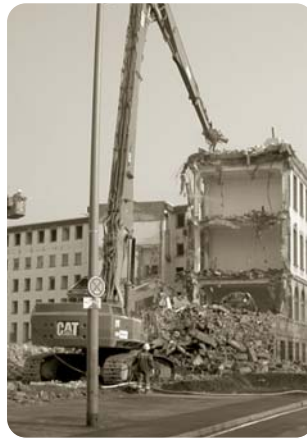
Rückbau mit Longfront-Bagger. Blick von der Hohenstauffenstraße nach Norden in Richtung Friedrich-Ebert-Anlage

Bei den Abbruch- und Demontagearbeiten kamen insgesamt 7 Bagger zum Einsatz. Aufgrund verspäteter Freigaben durch die Stadt bzw. Energieversorger (Mainova) mußte im April 2007 zur Aufholung von terminlichen Rückständen dann sogar eine zweite Longfront eingesetzt werden. Als Longfront kam zum Einsatz ein CAT 5080 mit einer Arbeitshöhe von 35 m sowie ein CAT 330 mit einer Arbeitshöhe von 22 m.

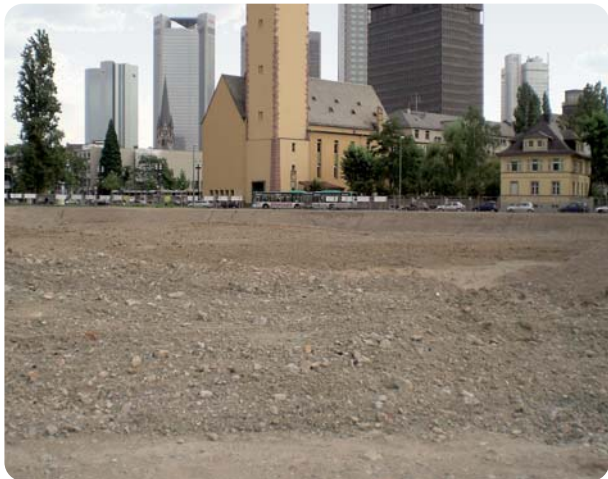
Fläche für das geplante Urban Entertainment Center
